# Warmfreibad Farchant

## Sanierungskonzept

Sanierungskonzept für das Warmfreibad Farchant vom 07.03.2024.

Entwurfsverfasser: Gemeinde Farchant und Pohl ZT GmbH

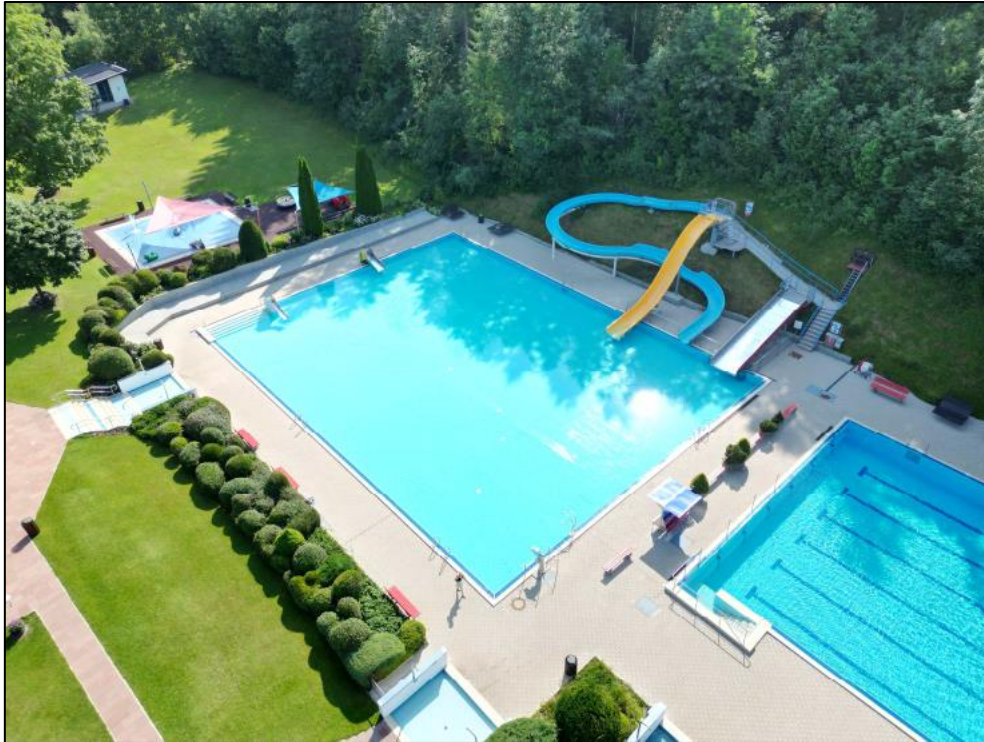
#### **2.1.1. Nichtschwimmerbecken**

Aus den im Vorfeld durchgeführten Untersuchungen wurde festgestellt, dass beim Nichtschwimmerbecken aufgrund des Alters erhebliche Wasserverluste im Bereich des Beckenkopfes vorhanden sind. Die Beckenköpfe sind mit Rinnenformsteinen ausgeführt. Aufgrund des geringen Querschnittes ergibt sich eine erhöhte Anzahl von Rinnenabläufen, die in eine parallel zu den Beckenrändern führende Sammelleitung geführt werden. Diese Sammelleitung entwässert in die jeweiligen Schwallwasserbehälter. Aus den Untersuchungen wurden große Schäden an den Verrohrungen von der Überlaufrinne in die Sammelleitung und an der Sammelleitung selbst bekannt. Zum Teil sind die Überlaufrinnenentwässerungsleitungen durch die Setzungen des Beckenumganges gegenüber dem Beckenkörper bereits vollkommen abgebrochen.

Die Keramik-Fliesenflächen im Becken sind aufgrund ihres Alters in gewissen Bereichen hohl und haben keinen flächigen Verbund zur Betonhülle. Hierzu müssen ca. 400 m<sup>2</sup> ausgebaut, neu eingesetzt und verfugt werden.

Aus den Erkenntnissen vom Färbeversuch ist zur Umsetzung des Sanierungskonzepts eine Verbesserung der Beckenhydraulik zwingend erforderlich.

Für eine nachhaltige Sanierung der bestehenden Beckenkörper ist daher ein Freilegen der bestehenden Beckenköpfe sowie eine Reparatur und Erneuerung der Überlaufrinnenentwässerungsleitungen zu dem jeweiligen Schwallwasserbehälter notwendig. Hierbei ist der Beckenkopf komplett abzutragen und neu aufzubauen. Des Weiteren ist der Beckenumgang zu erneuern und gegenüber dem Beckenkopf höhenmäßig anzupassen, sodass die bestehenden Stolperstellen in diesem Bereich beseitigt werden. Die Überlaufrinnenentwässerungsleitungen befinden sich unter einer ca. 8 cm dicken Betonplatte, die bei den Tiefbauarbeiten entsprechend berücksichtigt werden muss.

Um die notwendige Beckenhydraulik im Nichtschwimmerbecken zu erreichen, ist ein Aufteilen des Reinwasserstromes so erforderlich, dass ein Teil des Reinwassers als Rutschenvorlagewasser genutzt wird und damit von der Längseinströmung gegenüberliegender Seite ebenfalls eine Zufuhr von chloriertem Reinwasser erfolgt. Hierbei ist auf die Mindestwassermenge für den Betrieb der Rutschen zu achten.

Darüber hinaus ist vorgesehen, am Beckenboden über eine Halbschale einen Teil des Reinwassers direkt im derzeit nicht durchströmten Beckenbereich einzubringen und damit insgesamt eine gleichmäßige Durchströmung des Beckenkörpers des Nichtschwimmerbeckens sicherzustellen.

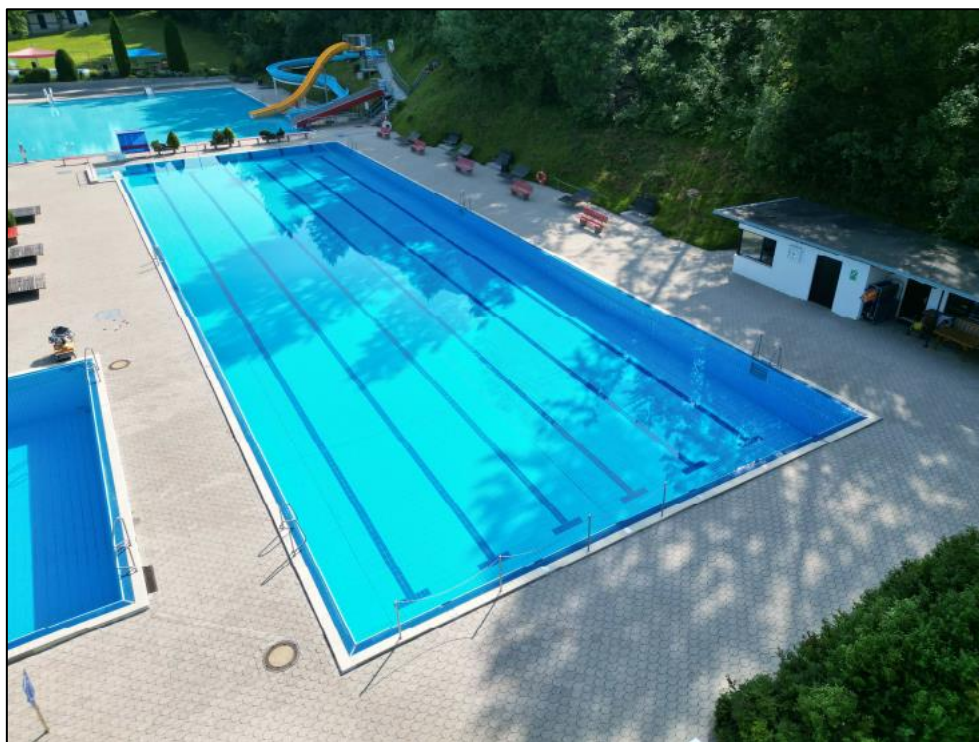
### **2.1.2. Schwimmerbecken (50-m-Sportbecken)**

Aus den in Vorfeld durchgeführten Untersuchungen wurde festgestellt, dass beim Schwimmerbecken erhebliche Wasserverluste im Bereich des Beckenkopfes entstehen. Die Beckenköpfe sind mit Rinnenformsteinen ausgeführt. Aufgrund des geringen Querschnittes ergibt sich eine erhöhte Anzahl von Rinnenabläufen, die in eine parallel zu den Beckenrändern führende Sammelleitung geführt werden. Diese Sammelleitung entwässert in die jeweiligen Schwallwasserbehälter. Aus den Untersuchungen wurden große Schäden an den Verrohrungen von der Überlaufrinne in die Sammelleitung und an der Sammelleitung selbst bekannt. Zum Teil sind die Überlaufrinnenentwässerungsleitungen durch die Setzungen des Beckenumganges gegenüber dem Beckenkörper bereits vollkommen abgebrochen.

Die Keramik-Fliesenflächen im Becken sind aufgrund ihres Alters in gewissen Bereich hohl und haben keinen flächigen Verbund zur Betonhülle. Hierzu müssen ca. 400 m<sup>2</sup> ausgebaut, neu eingesetzt und verfugt werden.

Aus den Erkenntnissen vom Färbeversuch ist zur Umsetzung des Sanierungskonzepts eine Verbesserung der Beckenhydraulik zwingend erforderlich.

Für eine nachhaltige Sanierung des bestehenden Beckenkörpers ist daher ein Freilegen der bestehenden Beckenköpfe sowie eine Reparatur und Erneuerung der Überlaufrinnenentwässerungsleitungen zu dem jeweiligen Schwallwasserbehälter notwendig. Hierbei ist der Beckenkopf komplett abzutragen und neu aufzubauen. Des Weiteren ist der Beckenumgang zu erneuern und gegenüber dem Beckenkopf höhenmäßig anzupassen, sodass die bestehenden Stolperstellen in diesem Bereich beseitigt werden. Die Überlaufrinnenentwässerungsleitungen befinden sich unter einer ca. 8 cm dicken Betonplatte, die bei den Tiefbauarbeiten entsprechend berücksichtigt werden muss.

Die Sanierungsmaßnahme für das 50-m-Sportbecken sieht vor, dass die bestehende Reinwassermenge, die derzeit in Form einer Längsdurchströmung an der Stirnseite des 50-m-Beckens eingebracht wird, anders aufgeteilt wird. 1/3 der Reinwassermenge wird an der bisherigen Stelle als Längsdurchströmung eingebracht, die restlichen 2/3 werden jeweils über eine am Boden des Beckens angebrachte Einströmleitung in den Drittelpunkten des 50-m-Beckens eingebracht. Es ist dann davon auszugehen, dass die zur Verfügung stehende Reinwassermenge für das 50-m-Sportbecken gleichmäßig in den Beckenkörper eingebracht werden kann. Hierbei ist die Verlegung der Reinwasserleitungen vom Technikraum zu den neu am Beckenboden angebrachten Einströmkanälen erforderlich.

Da die Beckenanlagen vom 50-m-Sportbecken und des Sprungbeckens vom gleichen Wasserkreislauf versorgt werden, ist eine entsprechende Einstellung im Technikraum für eine optimierte Verteilung der Reinwassermenge erforderlich.

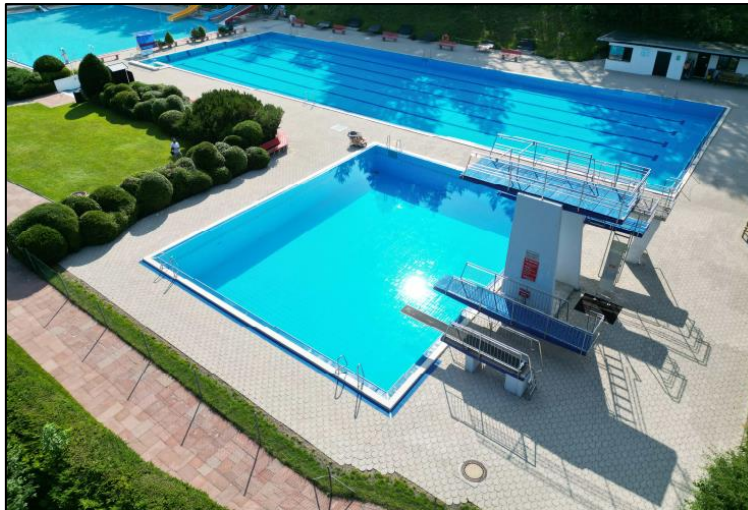
### 2.1.3. Sprungbecken

Aus den in Vorfeld durchgeführten Untersuchungen wurde festgestellt, dass beim Sprungbecken erhebliche Wasserverluste im Bereich des Beckenkopfes entstehen. Die Beckenköpfe sind mit Rinnenformsteinen ausgeführt. Aufgrund des geringen Querschnittes ergibt sich eine erhöhte Anzahl von Rinnenabläufen, die in eine parallel zu den Beckerändern führende Sammelleitung geführt werden. Diese Sammelleitung entwässert in die jeweiligen Schwallwasserbehälter. Aus den Untersuchungen wurden große Schäden an den Verrohrungen von der Überlaufrinne in die Sammelleitung und an der Sammelleitung selbst bekannt. Zum Teil sind die Überlaufrinnenentwässerungsleitungen durch die Setzungen des Beckenumganges gegenüber dem Beckenkörper bereits vollkommen abgebrochen.

Die Keramik-Fliesenflächen im Becken sind aufgrund ihres Alters in gewissen Bereich hohl und haben keinen flächigen Verbund zur Betonhülle. Hierzu müssen ca. 200 m<sup>2</sup> ausgebaut, neu eingesetzt und verfugt werden.

Aus dem durchgeführten Färbeversuch ist bekannt, dass nach der laut DIN 19643 vorgesehenen Einfärbezeit annähernd das ganze Sprungbecken tatsächlich eingefärbt wurde.

Für eine nachhaltige Sanierung der bestehenden Beckenkörper ist daher ein Freilegen der bestehenden Beckenköpfe sowie eine Reparatur und Erneuerung der Überlaufrinnenentwässerungsleitungen zu dem jeweiligen Schwallwasserbehälter notwendig. Hierbei ist der Beckenkopf komplett abzutragen und neu aufzubauen. Des Weiteren ist der Beckenumgang zu erneuern und gegenüber dem Beckenkopf höhenmäßig anzupassen, sodass die bestehenden Stolperstellen in diesem Bereich beseitigt werden. Die Überlaufrinnenentwässerungsleitungen befinden sich unter einer ca. 8 cm dicken Betonplatte, die bei den Tiefbauarbeiten entsprechend berücksichtigt werden muss.

Das Sprungbecken wird ausschließlich für den Sprungbetrieb verwendet. Aufgrund dieser tatsächlich sehr geringen Belastung des Sprungbeckens ist eine geänderte Aufteilung der vom gemeinsamen Badewasserkreislauf vom 50-m-Sportbecken und Sprungbecken zur Verfügung stehende Reinwassermenge hin zu einer größeren Reinwassermenge für das 50-m-Sportbecken möglich.

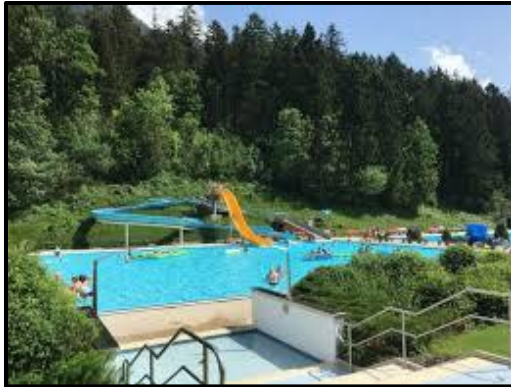
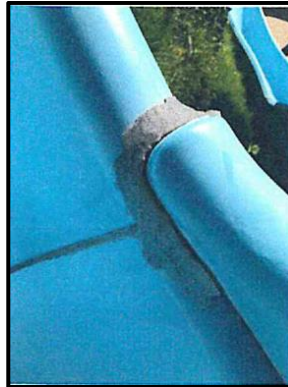
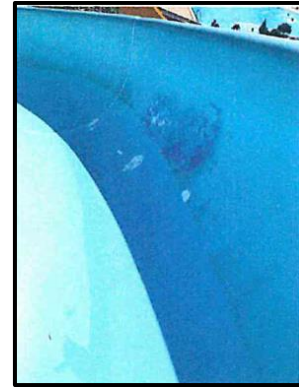
### **2.1.5. Rutschenanlagen**

Die drei bestehenden Rutschen können erhalten bleiben, wobei bei der blauen Rutsche teilweise die Rutschenschalen ausgetauscht und erneuert werden müssen. Für die beiden weiteren Rutschen sind keine Maßnahmen erforderlich.

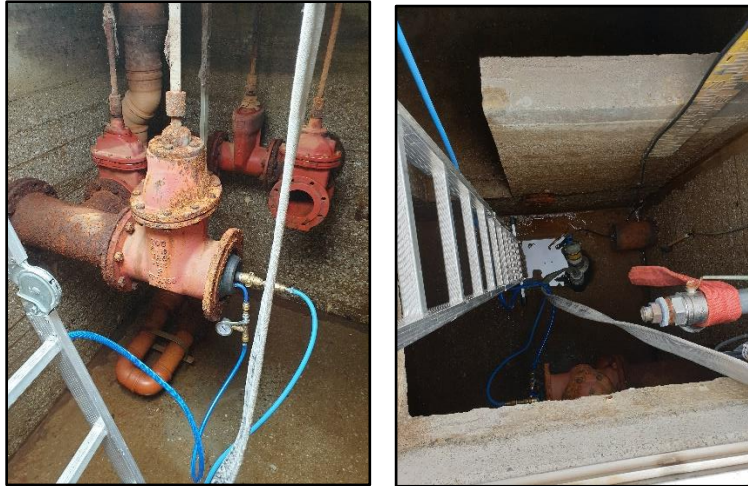
### **2.1.6. Schwallwasser**

Im Zuge der Bestandsuntersuchung wurden große Wasserverluste in den beiden Schwallwasserbehälter bekannt. Daher sind die Schwallwasserbehälter entsprechend zu sanieren. Bei der Sanierung müssen eine Ausbesserung der Betonhülle sowie Abdichtungsarbeiten erfolgen.

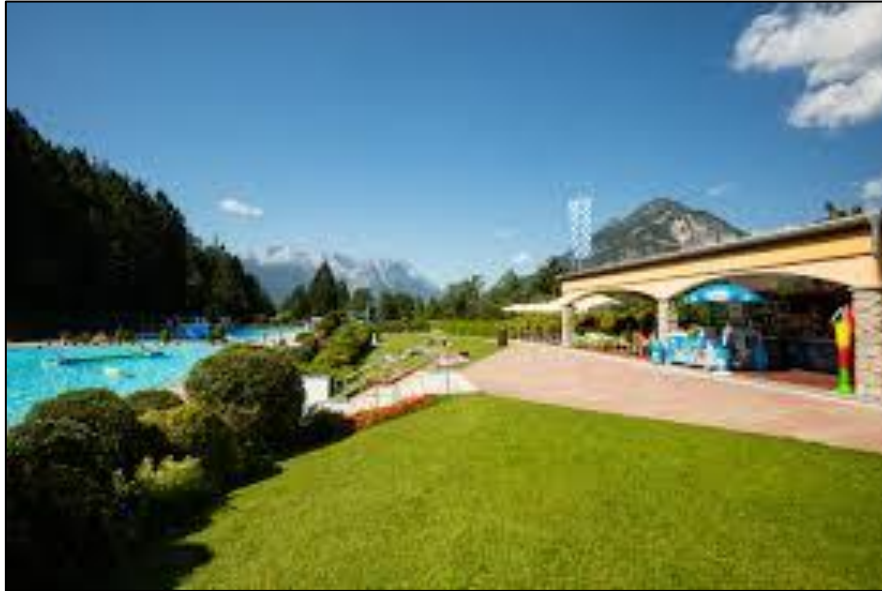
### 2.1.6. Außenanlagen

Die bestehenden Pflasterflächen im Außenbereich sind aufgrund ihres Alters so verbraucht, dass diese gebrochen sind und bereits Stolperschwellen aufweisen. In den Anschlussbereichen zu den Sanitärräumen sowie zum Kiosk befinden sich aktuell Stufen.

Diese Stufen werden im Zuge der Erneuerung abgeschafft, sodass alle Räumlichkeiten barrierefrei erreichbar sind.

Rückbau des Durchsteigebeckens im Bereich zwischen Nichtschwimmerbecken und dem Schwimmerbecken. In diesem Bereich soll der zentrale barrierefreie Zugang geschaffen werden.
